## OPMAAK VAN EEN BEHEERSPLAN BEHEERSPLAN STADSCENTRUM MAASEIK

Naam van het onroerend erfgoed: Stadscentrum Maaseik

Beschermingsbesluit: 'Stadscentrum Maaseik' beschermd als stadsgezicht bij ministerieel besluit, dd. 16-12-1991.

Beheersplan opgemaakt door: Architectuur Depot cvba, Langstraat 76, 3630 Maasmechelen

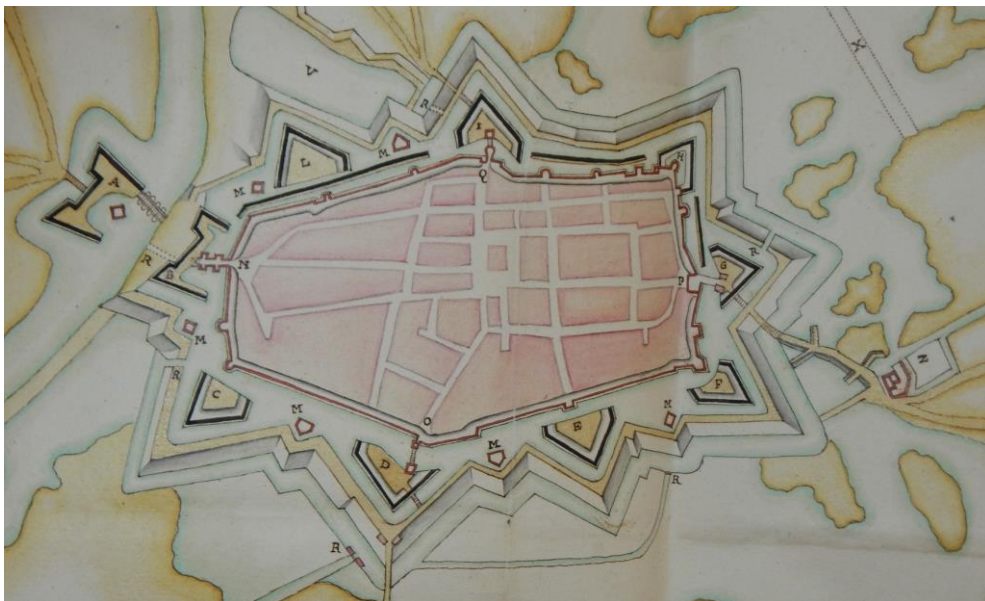
Figuur 3: plattegrond van de versterkingswerken in Maaseik, aangelegd door de Fransen in 1672.<sup>19</sup>

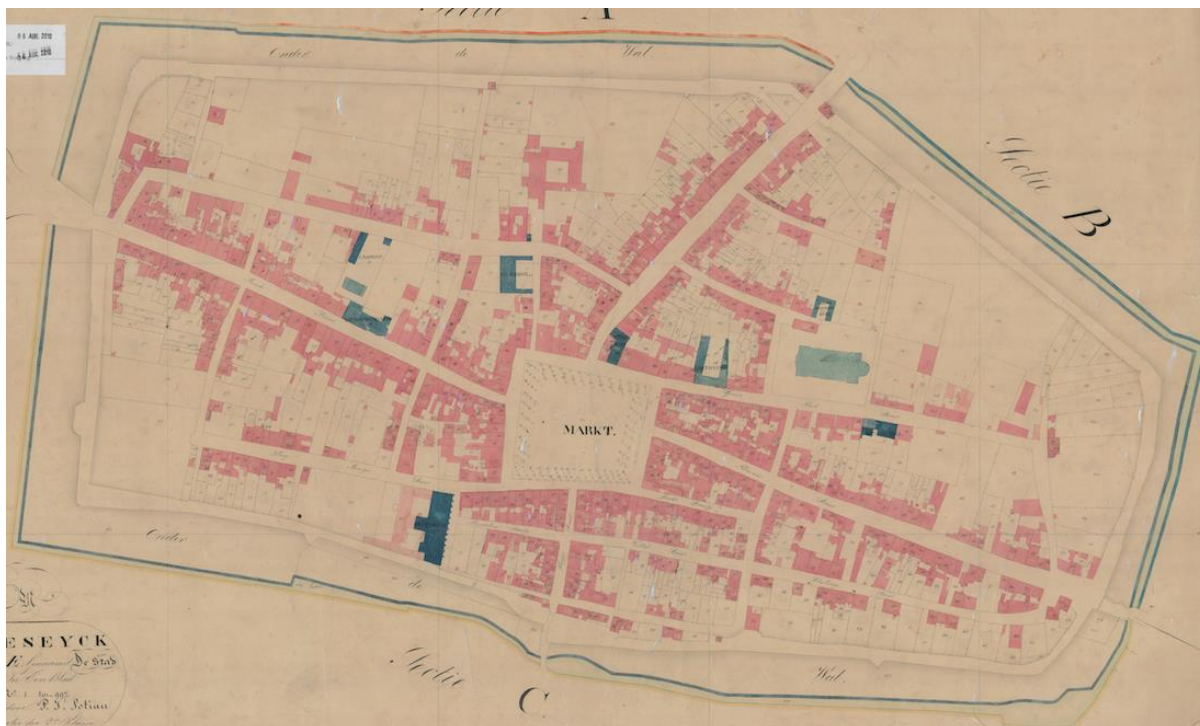
Figuur 7: plattegrond van het centrum van Maaseik in 1844.<sup>28</sup>

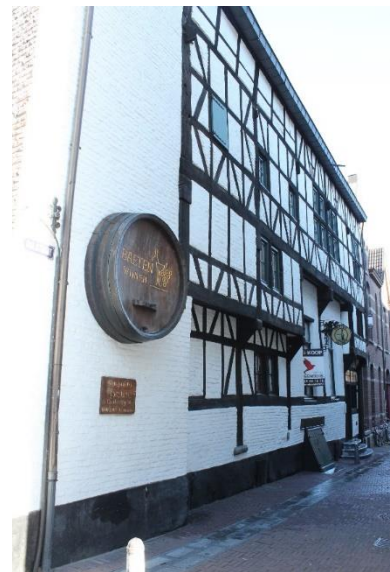
*Figuur 13: burgerhuis Den Moelesteyn, Bosstraat 17, vakwerkgevel*

Het best bewaard gebleven vakwerkhuis betreft (de zijgevel van) het burgerhuis 'Den Moelesteyn' (op de Bosstraat 17), dat rond 1575-1580 gebouwd zou zijn.<sup>39</sup> Er zijn nog tientallen sporen te vinden van vakwerkbouw in Maaseik, maar deze zijn dikwijls verborgen door recentere ingrepen. Een mooi voorbeeld hiervan is het huis op Grote Kerkstraat 2. Achter een 19<sup>de</sup>-eeuwse voorgevel bezit dit huis nog vrijwel het complete vakwerk van zijgevels en achtergevel, dat mogelijks dateert uit de 15<sup>de</sup> eeuw.<sup>40</sup>

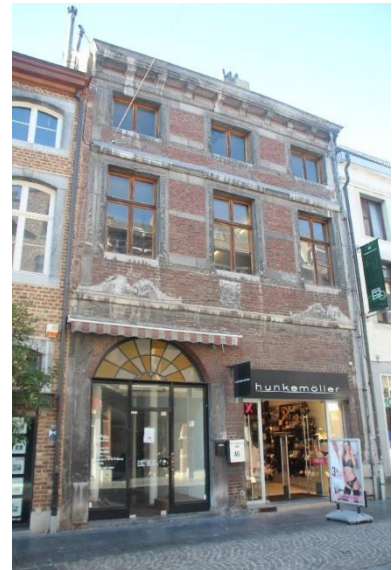
*Figuur 14: Burgerhuis, Bosstraat 46, een van de oudste stenen huizen in Maaseik.*

Nog voordat stedelijke ordonnaties van de 2<sup>de</sup> helft van de 17<sup>de</sup> eeuw de verstening van Maaseik bevorderden of verplichtten, werden er al huizen volledig in steen gebouwd. Enkele exemplaren hiervan bleven bewaard. Uit eind 16<sup>de</sup> eeuw stamt het burgerhuis op de Bosstraat 46.<sup>41</sup> In diezelfde straat vinden we op nummer 19 het burgerhuis 'De Zwarte Adelaar' terug, waarvan de muurankers en een gevelsteen het bouwjaar 1620 aangeven.<sup>42</sup>

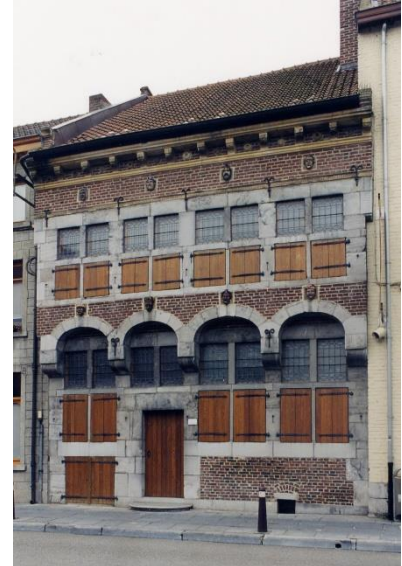
*Figuur 15: burgerhuis 'De Gapers', Bleumerstraat 47*

Een mooi voorbeeld van een gebouw uit deze periode is burgerhuis 'De Gapers', op de Bleumerstraat 47. Het gebouw dateert uit het eerste kwart van de 17<sup>de</sup> eeuw.<sup>48</sup> Andere voorbeelden zijn hoeve 'De Drie Marien' (Bleumerstraat 77, gebouwd in 1631) en de zijgevel van stadswoning 'Het Vosken' (Markt 30, gebouwd midden 17<sup>de</sup> eeuw).<sup>49</sup> Enkel het laatst aangehaalde voorbeeld valt binnen het beschermde stadsgezicht. Binnen de beschermingszone bevinden zich nog enkele andere gebouwen die in kern uit deze periode stammen, maar waarvan het uitzicht grondig veranderd is sindsdien, zoals bijvoorbeeld het in 1629 gebouwde burgerhuis op Grote Kerkstraat 31, waarvan het uitzicht in de eerste helft van de 18<sup>de</sup> eeuw veranderd werd naar het huidige uitzicht.<sup>50</sup>

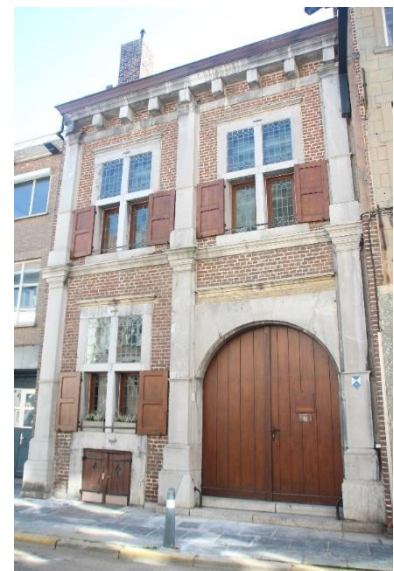
*Figuur 16: 'Achterhuis Den Groenen Schildt' (Eikerstraat 3, gebouwd in 1671).*

In de tweede helft van de 17<sup>de</sup> eeuw begon het uitgesproken horizontalisme te tonen door het verminderen van de speklagen. Mergelsteen wordt meer en meer vervangen door maaskalksteen. In plaats van de in- en uitspringende negblokken werden zwaardere blokken maaskalksteen gebruikt voor de omlijstingen van de vensters. Met de mergelsteen verdwenen tevens de decoraties uit de gevel. Enkel de ogiefvormige consoles op de kroonlijsten werden nog in mergelsteen uitgevoerd. Op het einde van de 17<sup>de</sup> eeuw werd de eenvoud en soberheid van de Maaslandse gevels stilaan verlaten en komen meer invloeden van buitenaf.<sup>51</sup>

Enkele voorbeelden uit deze periode betreffen het 'Achterhuis Den Groenen Schildt' (Eikerstraat 1-3, gebouwd in 1671) en 'Herenhuis Drossaard' (Bosstraat 21-23, gebouwd in 1677).<sup>52</sup>

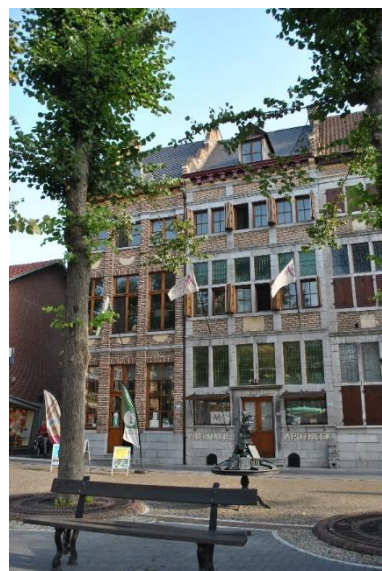
*Figuur 17: Apotheek van Venckenray (Markt 46, rechtse gebouw).*

In het einde van de 17<sup>de</sup> en het begin van de 18<sup>de</sup> eeuw worden nieuwe elementen in de gevels verwerkt, vermoedelijk onder invloed van de Lodewijk XIV-stijl. De gevel werd als een geheel beschouwd en frequent ontworpen als een symmetrisch totaalbeeld. De decoratie bleef sober en werd beperkt tot het accentueren van het bossagewerk, de geprofileerde waterlijsten en de kalkstenen panelen op de borstweringen. De vensters werden duidelijk gegroepeerd en in afgelijnde horizontale stroken geplaatst. Het verticalisme begint een bepaalde invloed uit te oefenen.<sup>53</sup>

In Maaseik zijn heel wat voorbeelden uit deze periode te vinden. Ze kende haar hoogtepunt immers net na de grote stadsbrand van 1684. Veel huizen werden heropgebouwd in deze stijl. Enkele voorbeelden zijn het herenhuis 'Den Verkeerde Werelt' (Bosstraat 5-7, gebouwd in 1686), Apotheek Van Venckenray (Markt 46, gebouwd rond 1695) en burgerhuis 'De Vrede' (Markt 14, gebouwd rond 1690-1700).<sup>54</sup>

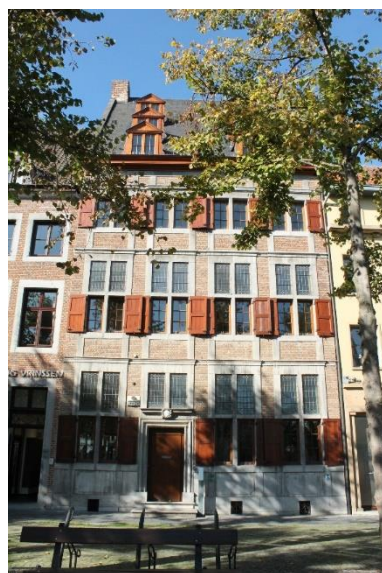
*Figuur 18: burgerhuis 'De bisschop van Munster'.*

Deze versobering van de gevels zet zich verder in het begin van de 18<sup>de</sup> eeuw. De geveldecoratie verdwijnt vrijwel volledig. Door het onderling verbinden van de vensterstijlen en door de hoge steile dakvorm werd een toenemende tendens tot verticalisering gevormd. De vensteropeningen werden groter en hoger en werden geplaatst in vlakke rechte stukken kalksteen. De dakrand rustte dikwijls op onversierde houten balken.

Twee voorbeelden uit deze periode zijn het burgerhuis 'De bisschop van Munster' (Markt 33, gebouwd in 1715) en het achterhuis op Munnikenstraat 9 (gebouwd in het eerste kwart van de 18<sup>de</sup> eeuw).<sup>55</sup>

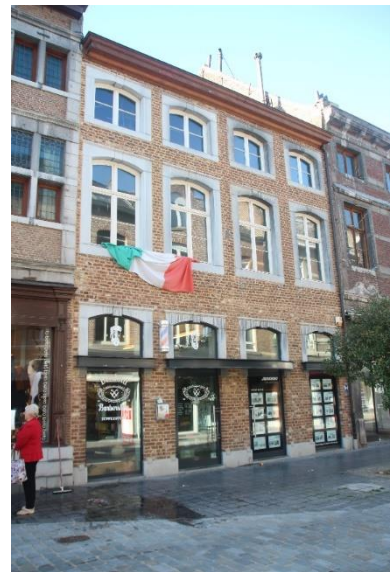
*Figuur 19: burgerhuis 'Het Gulden Cruys'.*

- de vermindering van natuursteen: enkel de deur- en vensteromlijstingen en de plint blijven in natuursteen;
- de doorgedreven eenvormigheid van de ordonnantie (men kan bijna spreken van een gestandaardiseerd huizentype): strikte indeling in traveeën, met één venster per travee, de deur in de uiterst rechtse of linkse travee voor de kleinere woningen, in het midden voor de ruimere woningen;
- de sobere geveldecoratie.<sup>57</sup>

Voorbeelden van deze 'nieuwe' stijl zijn postkantoor 'De Posthoorn' (Markt 40) en de burgerhuizen 'In den Engel' (Bosstraat 8) en 'Het Gulden Cruys' (Bosstraat 44).<sup>58</sup>

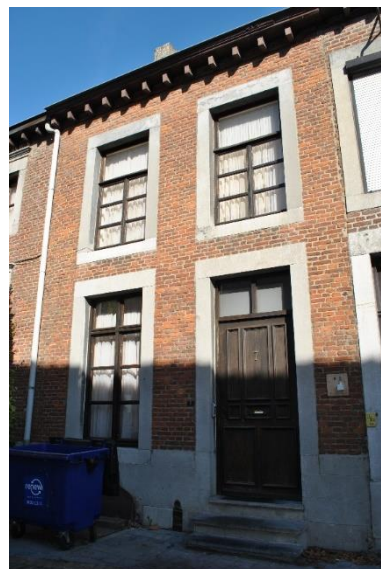
*Figuur 20: achterhuizen op Munnikenstraat 3 en 7.*

Het Maaslandse burgerhuis evolueert in het einde van de 18<sup>de</sup> en het begin van de 19<sup>de</sup> eeuw naar een grote soberheid. De voorkeur voor eenvoudige, rechte lijnen en rechthoekige vormen uit zich in de terugkeer naar de rechthoekige muuropeningen, gevat in een vlakke kalkstenen omlijsting. Het gebruik van natuursteen wordt beperkt tot een minimum. Enkele voorbeelden zijn de achterhuizen op Munnikenstraat 3, het burgerhuis op Eikerstraat 6 en de stadswoning op Markt 32.<sup>59</sup>

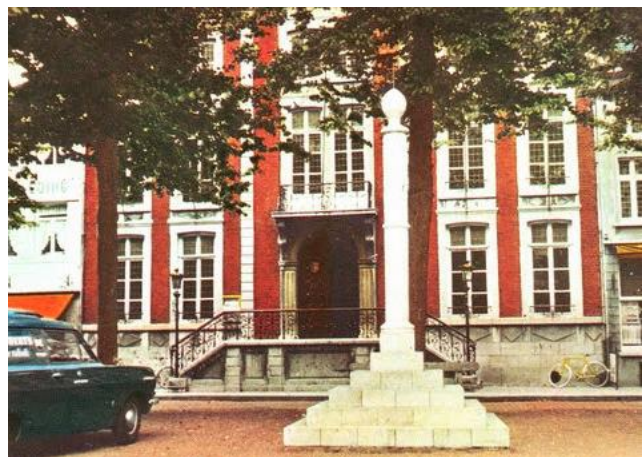
Figuur 22: prentkaart met de reconstructie van het perron van 1397 (ca. midden jaren'70).<sup>68</sup>

Aan dat stadhuis (tegenover de Hepperstraat) werd in 1397 een perron geïnstalleerd, een typisch verschijnsel uit het oude prinsbisdom Luik. Oorspronkelijk was het een gerechtelijk instrument. Op de trappen van het perron werd het vonnis geveld, terwijl de zuil als schandpaal fungeerde, waaraan men de veroordeelden vastbond. Later werd het perron het overheidsteken van Luik en het vrijheidsteken van haar onderhorige steden. Vanaf de 15<sup>de</sup> eeuw zag de ontvoogde burgerij het perron als teken van haar bevochten vrijheden. Tijdens de 17<sup>de</sup> en 18<sup>de</sup> eeuw werd het perron het symbool van het gezag in het algemeen. Iedere gezagsdrager liet hier zijn besluiten bekend maken.<sup>66</sup> Gaandeweg werd het perron minder en minder gebruikt en is ze – letterlijk en figuurlijk – uit het straatbeeld verdwenen. In 1958 werd een reconstructie, naar een ontwerp van architect G. Daniëls van Maaseik, van het perron ingehuldigd op het marktplein, tegenover het huidige stadhuis.<sup>67</sup> De link tussen het (oorspronkelijke) perron en het gelijknamige burgerhuis 'Den Peroun', als die er al zou zijn, is niet gekend.

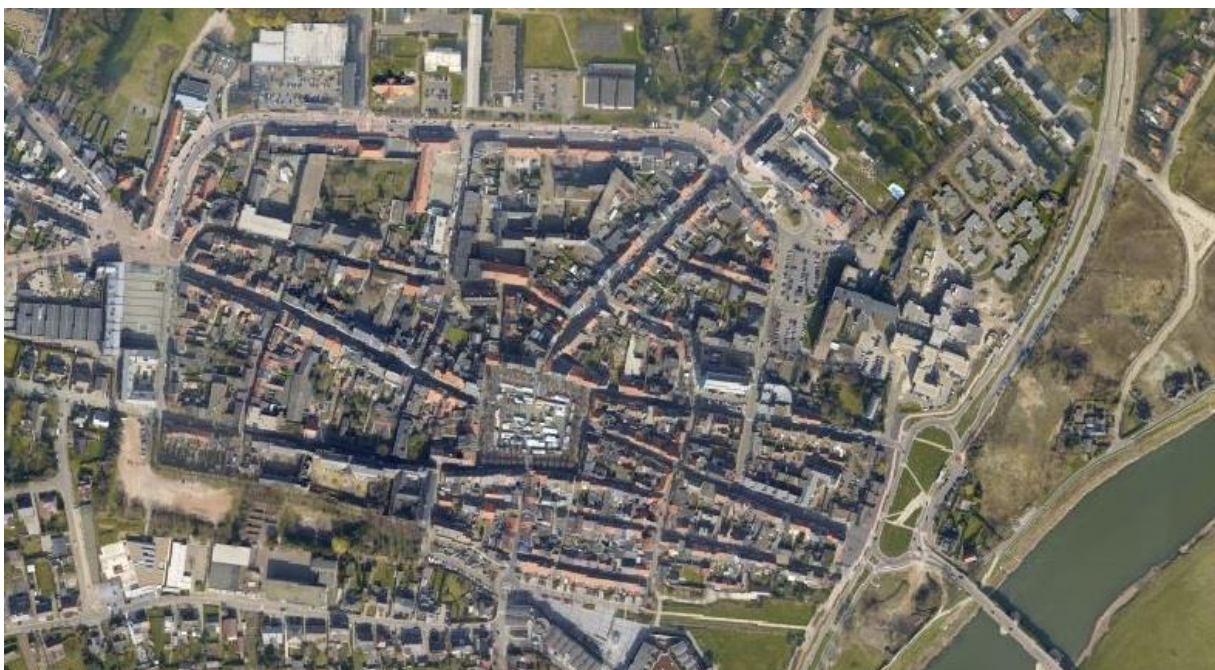
Het stadsweefsel van de oude stadskern van Maaseik vertoont tegenwoordig nog steeds de structuur van de nieuwstad 'Nieuw-Eyck', zoals deze in de 13<sup>de</sup> eeuw werd ontwikkeld, en de structuur van de vestigingswerken, gecreëerd onder leiding van de Vauban in de 17<sup>de</sup> eeuw. De structuur wordt gevormd door een radiaal concentrisch patroon: de hoofdassen vertrekken vanuit het centrale marktplaats naar de vroegere gordel van wallen en grachten waar toegangspoorten de oude kern ontsloten. Een luchtfoto van de huidige toestand toont de historische structuur van de stad.

*Figuur 28: Luchtfoto, 2015 (Geopunt)*

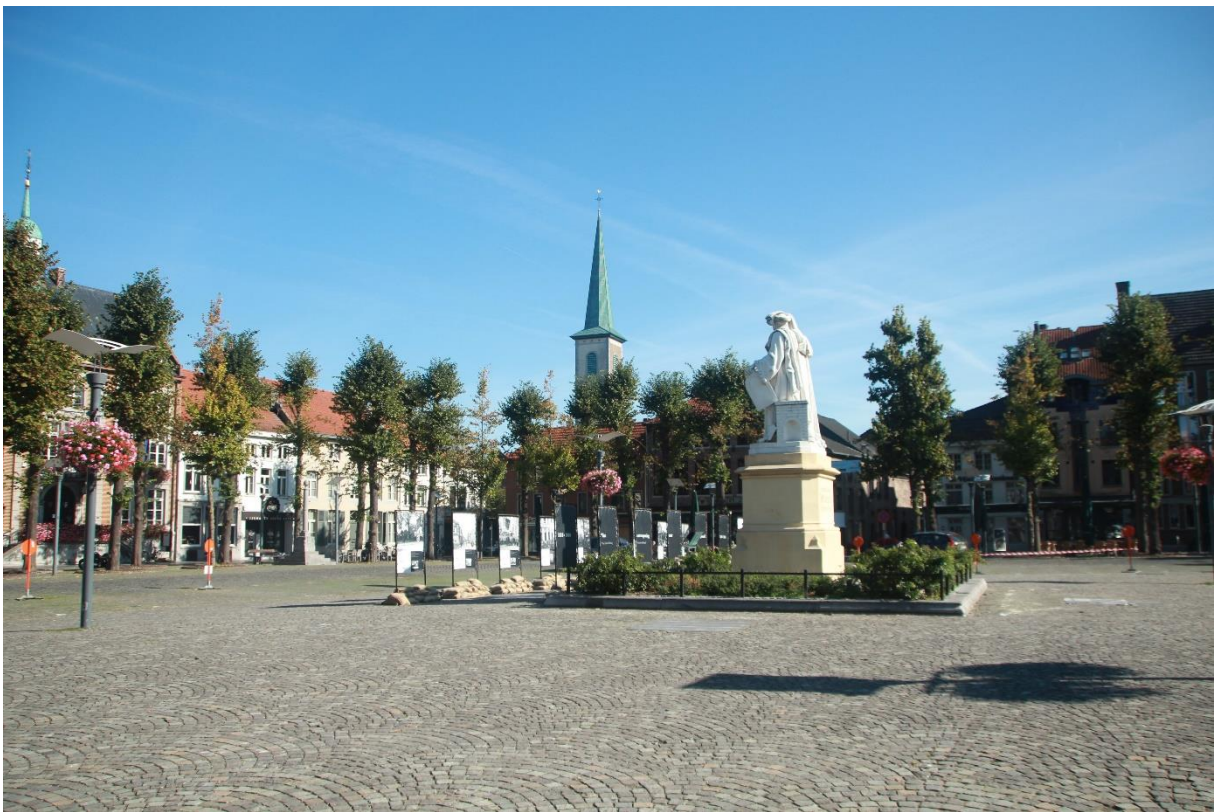
De kern van de oude stad wordt gevormd door het marktplaats, een nagenoeg perfect vierkant van 100 op 100 meter. De markt vervulde sinds het begin van de nieuwstad een belangrijke publieke rol als marktplaats, maar tevens als locatie van het vroegere 'gewantenhuis', dat onder andere dienst deed als raadhuis. De huidige grenzen van de markt dateren van de 18<sup>de</sup> eeuw, toen het stadsbestuur besloot om de gebouwen aan de markt op één rooilijn te plaatsen. De oorspronkelijke bebouwing aan de markt bestond voornamelijk uit smalle rijhuizen, die tijdens de stadsbranden in 1650 en 1684 grotendeels

verwoest werden. Gedurende de 17<sup>de</sup> en de 18<sup>de</sup> eeuw werden er ten gevolge van de economische welvaart koetshuizen en artistieke burgerhuizen opgetrokken, die tot op heden bewaard zijn gebleven. De markt wordt gekenmerkt door een dubbele rij lindebomen, aangeplant in 1862. Deze vormen een groene rand aan het plein en dragen bij tot het karakter van de markt. De verhardingen van de markt dateren van 1980, toen het geheel volledig heraangelegd werd (deels met gebruik van gerecupereerde materialen). We herkennen mozaïekkeien in waaivorm, veldbrandstenen en maaskeien. Centraal op de markt, rondom het standbeeld van de gebroeders van Eyck, werd een verkeersring aangelegd met aansluitende parkeerplaatsen. Aan de buitenzijde van de markt, tussen de bomen en de bebouwing, werd rondom een zone voorzien voor deels terrassen, deels voor autoverbinding naar aansluitende straten. De autoverbinding werd aangelegd in kasseien, voorzien van een voetpad in arduintegels.

*Figuur 29: Markt, 2018 (foto door auteur)*

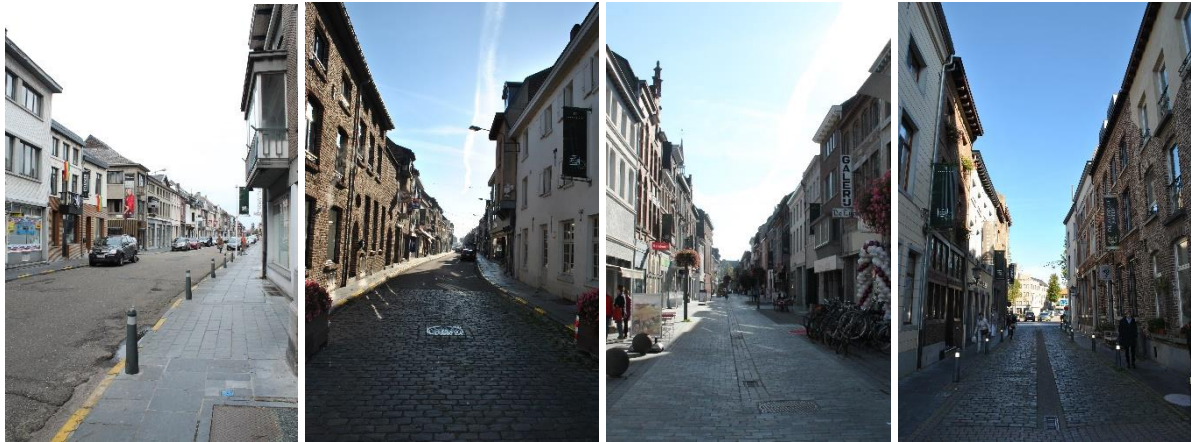
*Figuur 30-33: Hoofdassen: Eikerstraat, Bleumerstraat, Bosstraat & Hepperstraat, 2018 (foto door auteur)*

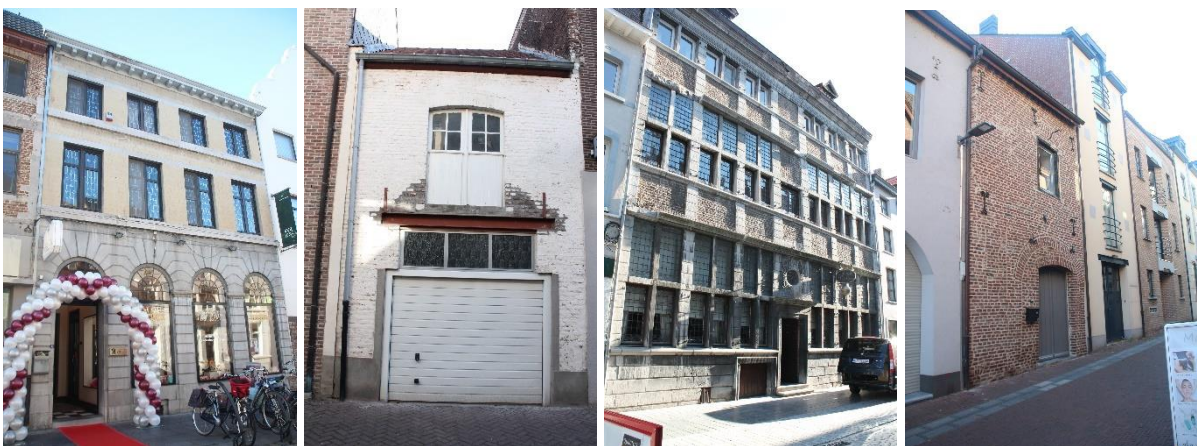
*Figuur 34-37: Voorhuis op Bosstraat 56 met achterhuis op Rueelstraat 8; Voorhuis op Bosstraat 5-7 met achterhuis op Halstraat 3 (foto door auteur)*

Naast deze hoofdassen herkennen we verschillende secundaire straten, die het rasterpatroon van de nieuwstad mee bepalen. De straten variëren in breedte en in gebruik, waardoor verkeersassen en smalle wandelpaadjes elkaar afwisselen. Door het rasterpatroon, dat voornamelijk orthogonaal is opgebouwd, ontstaan er rechthoekige bouwblokken. De bouwblokken kennen een eerder gesloten karakter, gevormd door een aaneengesloten bebouwing van hoofdzakelijk historische rijwoningen van twee à drie bouwlagen hoog. In Maaseik herkennen we veelvuldig de typologie van het voor- en het achterhuis<sup>82</sup>. Het betreffen langgerekte percelen, meestal gaande van een hoofdas tot een secundaire straat, waarbij twee volumes te herkennen zijn. Het voorhuis, gelegen aan de hoofdas, uit zich meestal in een rijke architectuur met meerdere bouwlagen. Het achterhuis is eenvoudiger vormgegeven, vaak beperkter in hoogte en kent mogelijks een eerder industrieel karakter (onder andere voormalige werkhuizen en ambachtszaken). Er zijn verschillende categorieën te onderscheiden: het los of vast achterhuis, het zomerhuis, het koetshuis en de schuur, vaak verschillend in afstand tot het hoofdgebouw en al dan niet met een rechtstreekse ontsluiting via een secundaire straat. De open ruimte tussen het voor- en het achterhuis (op kleinere percelen in de vorm van binnenkoeren) werd door de jaren heen vaak (deels) dicht gebouwd. Toch blijft het een typerende en herkenbare typologie voor de kern van Maaseik.

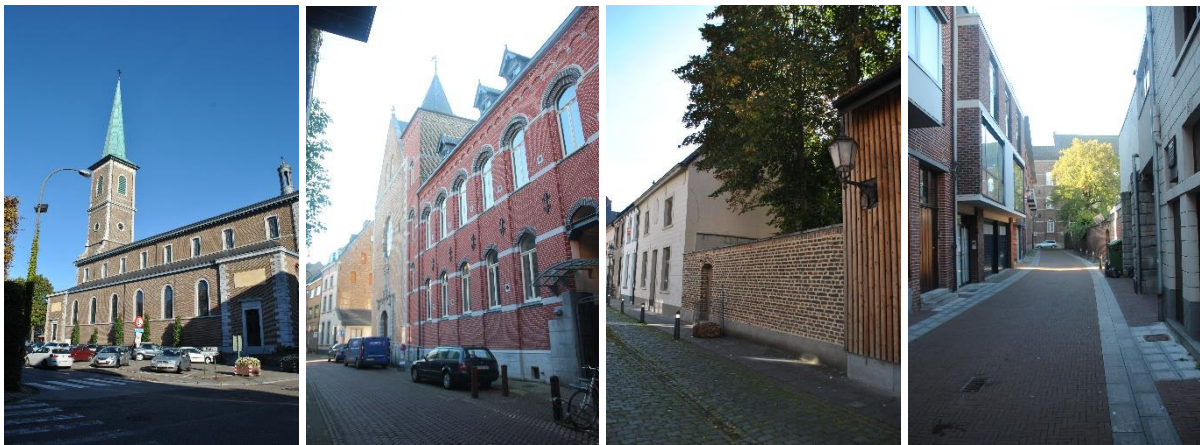
Naast de eerder kleinschalige bebouwing, herkennen we op de luchtfoto ook enkele grotere volumes in de kern, onder andere het Minderbroederklooster, de Sint-Catharinakerk en de Kruisherkerk. De grens van de bouwblokken wordt plaatselijk gevormd door tuinmuren, waardoor doorzichten ontstaan doorheen de bouwblokken en het groen van de binnengebieden het straatbeeld mee bepaalt. Voorbeelden herkennen we in de Munnikenstraat en de Vossenbergsstraat. De luchtfoto toont eveneens andere groenere binnengebieden, doch zijn deze grotendeels omsloten door bebouwing en niet voelbaar vanuit het straatbeeld. Ten gevolge maken ze geen deel uit van het beschermde stadsgezicht.

*Figuur 38-39: Grotere volumes in de kern, Sint-Catharinakerk & Minderbroederklooster, 2018 (foto door auteur)*

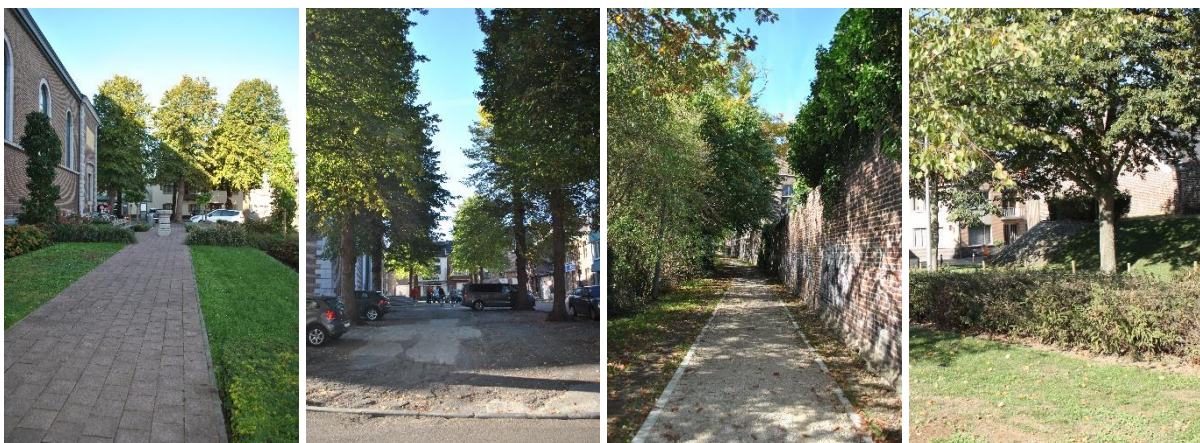
Binnen deze dicht bebouwde kern zijn er tevens enkele open ruimtes op te merken. In eerst instantie vormt de markt, reeds eerder besproken, de centrale open ruimte in de oude stad. Daarnaast herkennen we een tweede open ruimte rondom de Sint-Catharinakerk, afgebakend door de omliggende bebouwing. De open ruimte is hoofdzakelijk in gebruik als parkeerzone en deels als park. Ze vormt niet enkel een open ruimte in de stad, maar tevens een groene oase door de aanwezigheid van de lindebomen en de overige beplanting. De oude stad was voorheen voorzien van een dubbele gordel van wallen en grachten, die sinds 1847 langzaam verdween. De wallen werden afgegraven en de grachten gedempt. In 1935 verdween de wal aan de zuidwestzijde en in 1960-1965 deze aan de zuidoost- en noordoostzijde. Doch is de historische afbakening van de oude stadskern vandaag nog duidelijk voelbaar en afleesbaar in het stadswefsel. Aan de noordzijde wordt deze afgebakend door de Burgemeester Philipslaan, aan de oostzijde door de Koning Boudewijnlaan, beide belangrijke verkeersassen (geen onderdeel van de afbakening van het beschermde stadsgezicht). Aan de zuidzijde is een gedeelte van de vroegere omwalling en de gracht bewaard gebleven, namelijk de zone tussen de Prinsenhoflaan en de Hepperpoort en een klein gedeelte aan de recentere ontwikkeling 'Kloosterbempden' (verlengde van de Everstraat). De wal vormt vandaag een verhoogde groene wandelboulevard, geflankeerd door lindebomen en Amerikaanse eiken. Deze wordt ontsloten via trappenpartijen aan de Prinsenhoflaan, de Rueelstraat, de Walstraat en Kloosterbempden. Ten zuiden van de wal herkennen we een depressie, gevormd door de vroegere stadsgracht.

*Figuur 42-43: Open ruimte rond de Sint-Catharinakerk, 2018 (foto door auteur)*
